04 콘크리트 구조물에 발생하는 균열·누수의 유형별 원인과 대책 I 서울대 오병환 교수

17 건축공사 하자유형 및 사례분석 I 건축사업본부 고객지원팀

30 토목공사 하자유형 및 사례분석 I 토목사업본부 토목팀

76 우수에 의한 시면 파괴 사례 및 대책 I 토목설계지원팀 류기정 상무

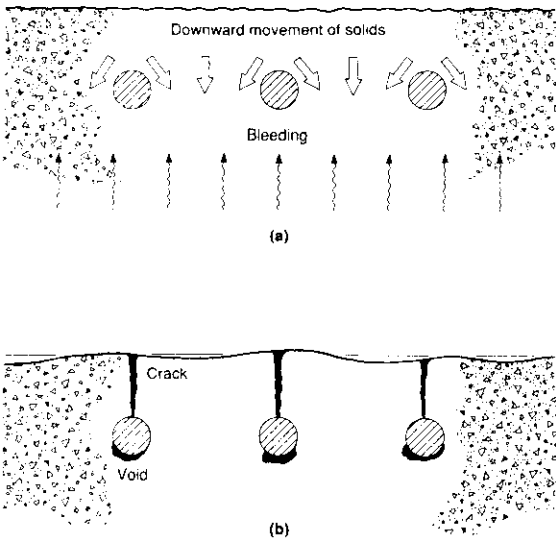
콘크리트를 타설하고 다짐하여 마감 작업을 한 이후에도 콘크리트는 계속하여 압밀되는 특성을 보인다. 이것은 재료의 비중 차이로 인하여 수분이 상승하고 고품물이 침강하는 블리딩(bleeding)현상 때문에 생기는 특성이며 이러한 압밀 현상이 거푸집이나 철근 배치 등에 영향을 받거나 콘크리트 경화의 부분적인 차에 의한 침강의 차이가 생기면 그 표면에 균열이 발생한다. 일반적으로 슬래브 윗면에 규칙적인 간격으로 발생하는 다수의 균열은 철근에 의해 나타나는 침하 균열이며 이 경우 그 간격은 슬래브 윗면의 철근 간격과 일치한다.

그림 2.1 소성침하 균열

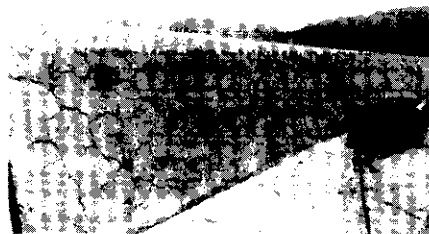
그림 2.5는 무근 콘크리트로 만든 방파제이며 거북이

등과 같은 불규칙한 균열이 발생하였다.

그림 2.5 무근콘크리트 방조제의 균열

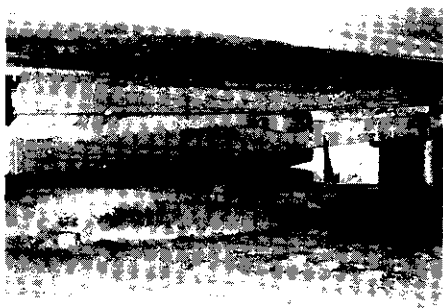
그림 12 교좌 장치 편기 사례

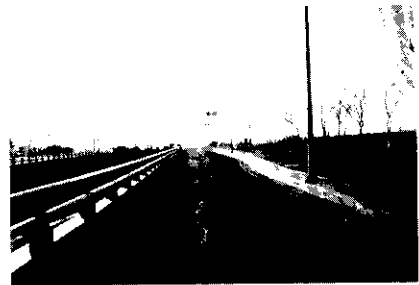
그림 40 지반침하에 의한 포장 균열

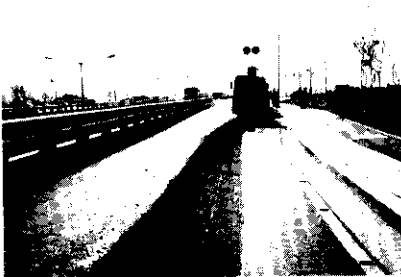
그림 41 포장 균열 보수중

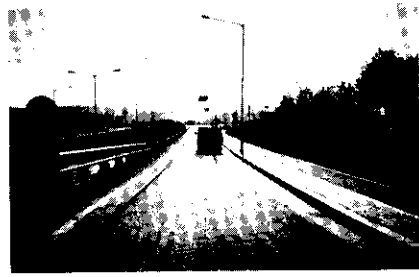
그림 42 포장 균열 보수 완료

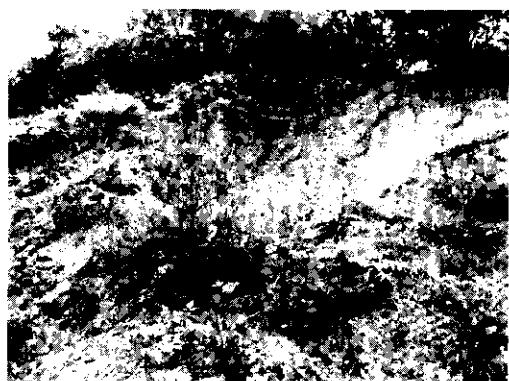
그림 18 1번 구역의 침식 전경(△△ 현장)

1번 구역은 지면에서 첫번째 소단까지 기존에 설치된 콘크리트 배수로가 유실, 파손되어 있었으며 침식이 계속 진행되고 있었다. 세굴 폭과 깊이는 약 1m 가량의 소규모로 관측되었으나 계속 방치시에는 침식 범위의 확장이 예상되었다. 따라서 배수시설 정비의 필요성을 인식하고 소단부는 협소한 소단폭을 고려하여 콘크리트 벤치 플룸판과 콘크리트로 시공한 배수구 구조로 계획하고 산지 하부 수로로는 콘크리트 벤치 플룸판으로 정비하여 추가적인 세굴 및 유실을 막아 주며 사면과 인접해 있는 부분은 밀착시켜 주어 우수의 진입이 용이하게 해 주어야 한다.

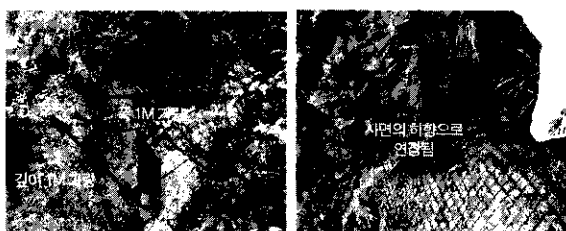
그림 19 2번, 3번 구역의 세굴 및 파괴 전경(△△ 현장)

2번, 3번 구역은 첫 번째 단과 세번째 소단 하부에 유수에 의한 세굴이 진행되어 토사유실과 침식이 상당히 진척되었다. 세굴의 폭과 깊이는 0.5m~1m 가량으로 목격되었으며 계속적인 세굴이 예상되었다. 따라서 1번 구역과 유사한 배수시설의 정비가 필요하였다.
