04 콘크리트 구조물에 발생하는 균열·누수의 유형별 원인과 대책 I 서울대 오병환 교수

17 건축공사 하자유형 및 사례분석 I 건축사업본부 고객지원팀

30 토목공사 하자유형 및 사례분석 I 토목사업본부 토목팀

76 우수에 의한 시면 파괴 사례 및 대책 I 토목설계지원팀 류기정 상무

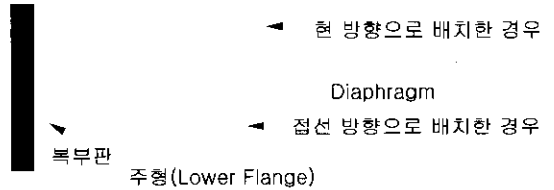
하자가 발생한 교량은 R=350m의 곡선교로서 교량받침이 현방향 배치로 설계·시공되었다. 교각 P9는 곡률이 가장 큰 부분으로서 교량받침이 고정점을 향하여 배치되어 Sole Plate가 종방향에 평행하지 않고 임의의 각을 가지고 배치됨으로서 교량받침이 고정점을 향하여 가장 크게 회전하게 되므로 Sole Plate 또한 가장 큰 회전각을 가지고 설치되었다. 또한 사용된 P9의 Sole Plate의 크기는 720×580mm로 그림 7~그림 8에서 보는 바와 같이 주형 외부로 부분적으로 돌출될 수 밖에 없는 상황이다. 그림 9와 같이 한 개의 Sole Plate를 확대하여 보면 현방향으로 배치하였을 경우, 곡률에 의하여 회전한 각의 크기에 따라 크기는 다르겠지만 Sole Plate가 주형 외부로 돌출될 수 밖에 없다는 것을 알 수 있다.

그림 9 Sole Plate를 현 방향으로 배치했을 때의 형상

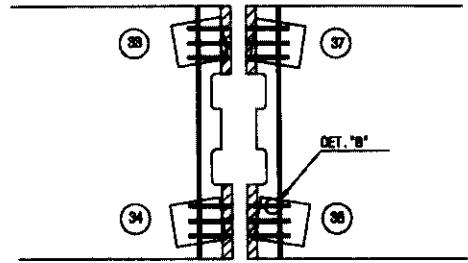
그림 11 Sole Plate 돌출부 보수방법 개요도

앞에서 검토한 바와 같이 구조적 문제는 없는 것으로 판단되나 향후 지속적 관리 및 유지관리시 Sole Plate 돌출에 따른 문제야기 우려로 인하여 그림 11과 같이 하부플랜지에 R 1160×120을 완전 용입 홈 용접하여 보강하였다.

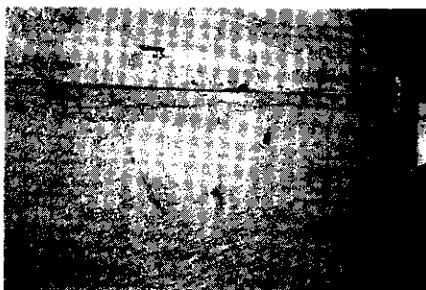
그림 26 ○○ 활주로 줄눈 부위 파손

그림 27 ○○ 활주로 줄눈 부위 파손

- 1) 균열억제를 위한 Saw cutting 깊이는 슬래브의 Saw cut을 충분할 만큼 깊게 유지할 것
- 2) 경험적으로 완전한 검증은 없지만 깊이가 H/3~H/4인 경우, H/5 이하인 경우보다는 균열이 더 발생되므로 깊게 유지
- 3) 현장에서 설계서에 Saw cut 깊이가 어떠한지 필히 검토하여 가능한 빨리 최대한 깊게 시공 유도
- 4) Saw cutting 후 아래 그림 34와 같이 모서리면 그라인딩 면마무리 실시

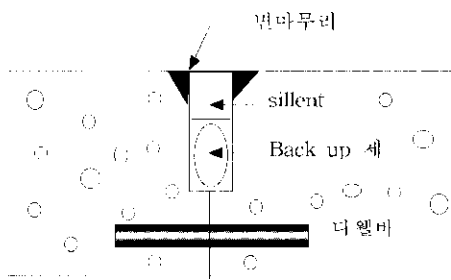
그림 34 면마무리 전경
